## Rapport d'essais n° DSSF 22-12972

**Demandeur :** ZIFORT  
**N° d'ordre :** FR22PLASTM-12972  
**Référence du produit :** Fourrure : PROTEKTOR KL22 17/47/17 02/09/2022 03:23  
Suspente : Easytop Reglable  
**Type d'essai :** Charge de rupture du couple fourrure / suspente  
**Référentiel :** NF DTU 25.41 P1-2 - annexe D (normative)  
**Date des Essais :** 10/01/2023  
**Technicien d'essais :** Philippe GIRAULT

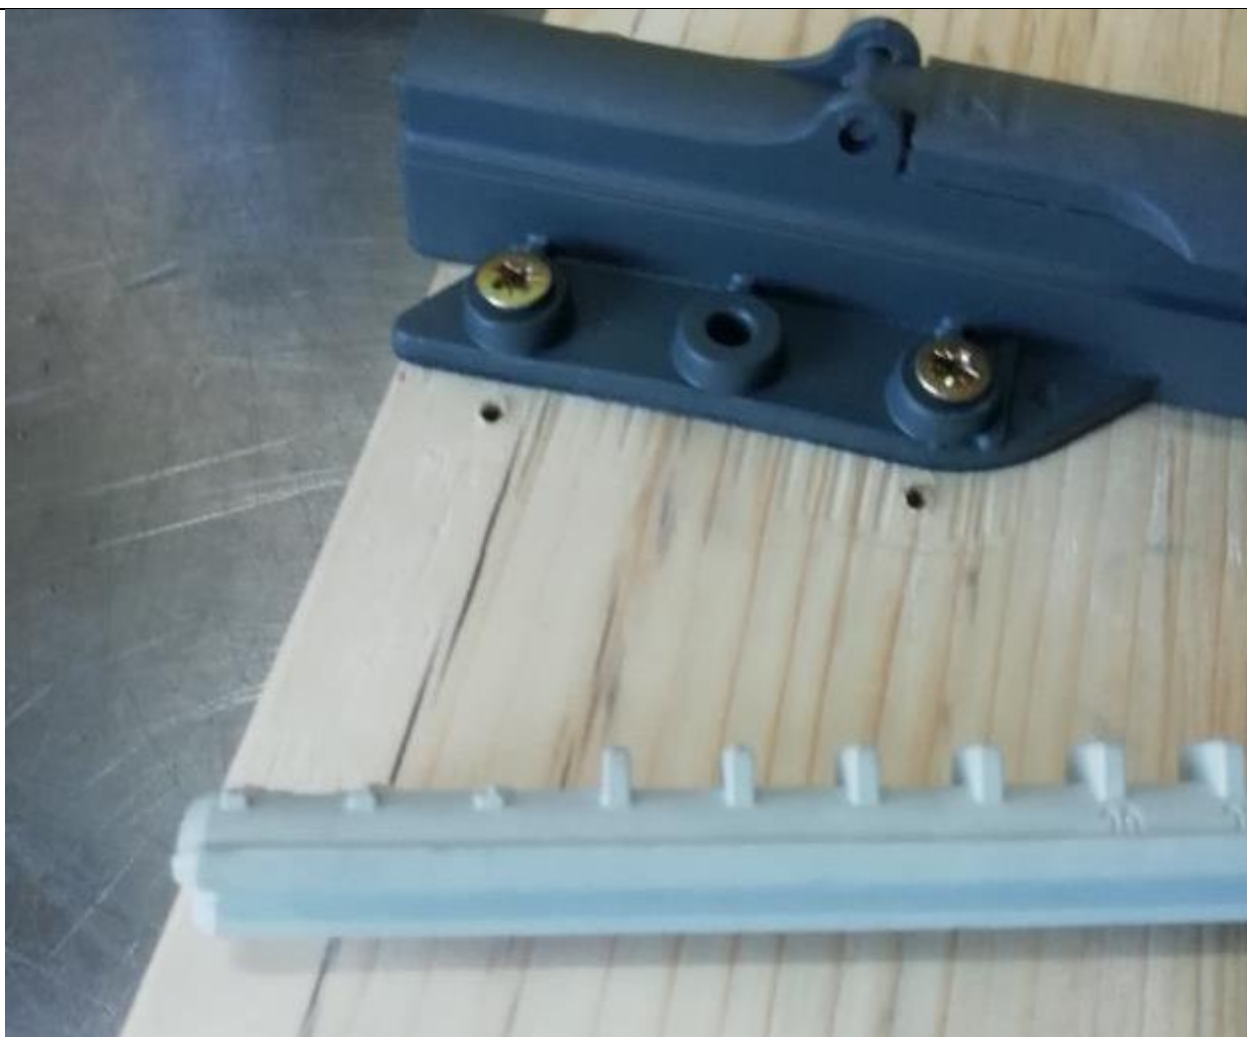
Ruine des ergots de réglage

N° d'essai	Charge de rupture (daN)	Mode de rupture
M23-002	1 96	Ouverture de la fourrure
	2 107	Ruine des ergos de réglage
	3 115	Ruine des ergos de réglage
	4 111	Ruine des ergos de réglage
	5 106	Ruine des ergos de réglage
<b>Moyenne</b>	<b>107</b>	
<b>Ecart type</b>	<b>7</b>
