COUDES MULTI-ANGLES PVC / BÂTIMENT

D. 40 mm / D. 100mm

Et si un nouveau raccord simplifiait la réalisation des canalisations ?

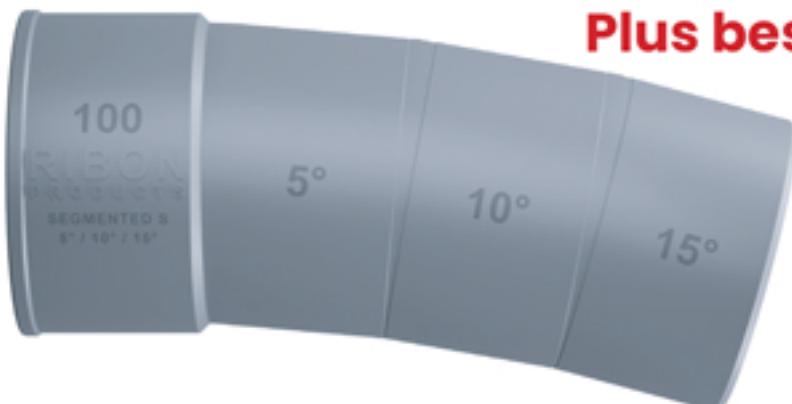
Les coudes multi-angles RIBON Products s'utilisent entiers ou peuvent être sectionnés au repère d'angle choisi, permettant ainsi une multitude de possibilités.

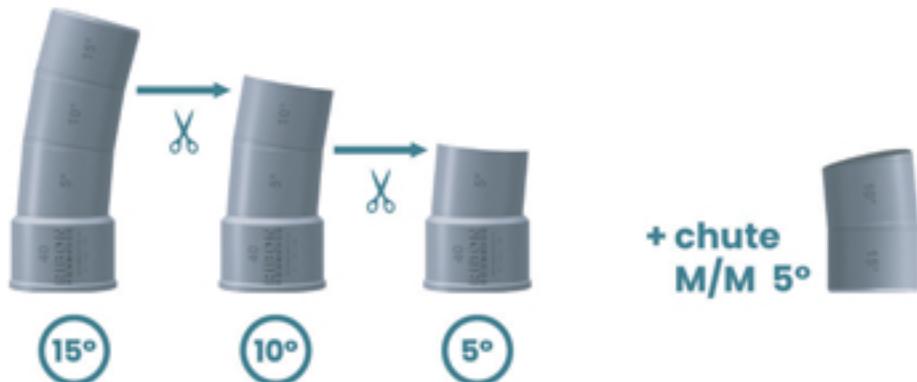
SEGMENTED S (5° - 10° - 15°) disponible en D.40 et D.100mm

- Des angles tous les 5°.
- 3 angles en dessous le 1^{er} coude du marché, le 20°.

Une emboiture (femelle) suivie d'une combinaison de segments de tubes sectionnables (bouts mâles) positionnés tous les 5° ou 10° degrés.

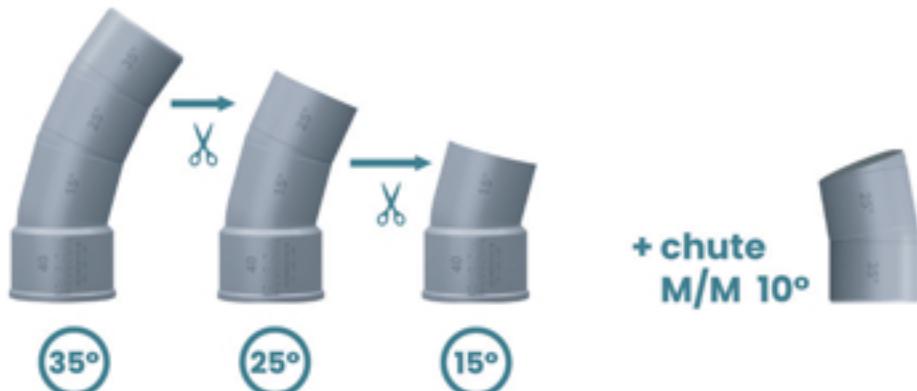
SEGMENTED M (15° - 25° - 35°) disponible en D.40 et D.100mm

- Des angles tous les 10°.
- Il s'intercale entre le 20° le 30° et le 45° du marché.

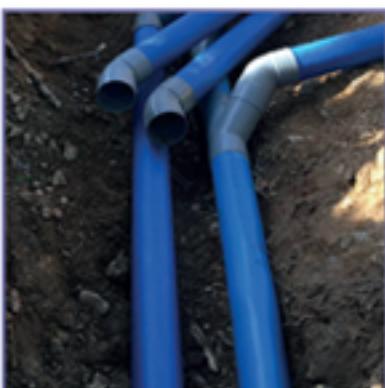
L'ALIGNEMENT

PROBLÉMATIQUE : Le tuyau qui doit être raccordé sur le coude à 45°, au centre de cette photo, sera légèrement forcé pour que la canalisation reste dans l'axe de la tranchée. Cela va exercer une force constante favorisant ainsi l'ovalisation des emboîtures et un risque de fuites.

SOLUTION : Le SEG 100 M en 35° est la solution idéale en remplacement du coude à 45°. A défaut, on utilisera un 5 ou 10° du SEG 100 S pour trouver le bon axe.

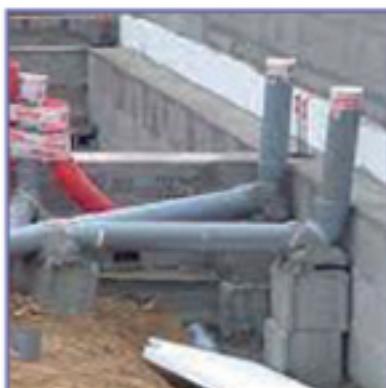
L'APLOMB

PROBLÉMATIQUE : Situation tellement fréquente lors du coulage d'un plancher, certains tuyaux en attente ne sont pas à l'aplomb. Et quand bien même ils le seraient, la puissance du béton inclinent les attentes.

SOLUTION : Le SEG 100 S (5°-10°-15°) permet de rattraper de petites angulations et de connecter facilement et correctement les toilettes post coulage.

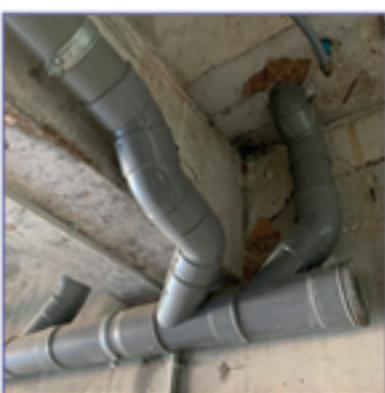
RACCORDEMENTS ENCOMBRANTS

PROBLÉMATIQUE : Sur ce raccordement dans un garage d'immeuble, où les hauteurs sont restreintes, la multiplication de coudes rend le raccordement imposant et oblige la canalisation à être déportée et à passer sous la poutre, ce qui l'expose à être accrochée.

SOLUTION : Un seul coude du marché, en y adjointant un de nos secteurs, permet de positionner le raccordement plus près du mur, sans devoir passer sous la poutre.

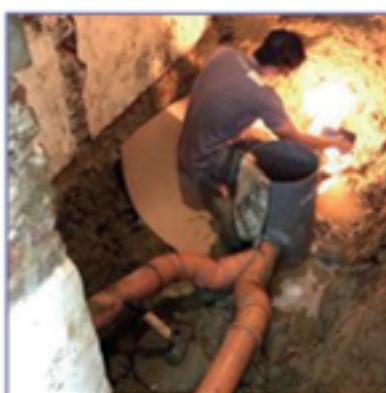
SITUATION DE POSE FASTIDIEUSE

PROBLÉMATIQUE : Devoir multiplier les coudes et des bouts de tubes pour trouver le bon angle et la bonne longueur de raccordement dans une situation de travail pénible ! Devoir déplacer une pléiade de coudes sous un vide sanitaire et ne pas avoir forcément la solution !

SOLUTION : Utiliser un coude multi-angles RIBON PRODUCTS simplifie l'exercice et fait gagner un temps précieux au poseur.

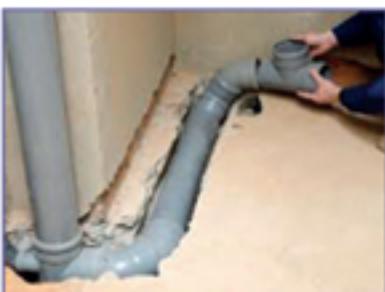
RÉNOVATION

PROBLÉMATIQUE : En rénovation, il vaut mieux adapter la canalisation à la tranchée dans le béton, plutôt que l'inverse. Il est donc fréquent que les tuyaux soient forcés et s'appuient sur le béton scié ou cassé.

SOLUTION : Dans cette configuration, l'usage de nos raccords est bien venu pour le poseur. Un gain de temps conséquent et une sûreté de l'ouvrage.

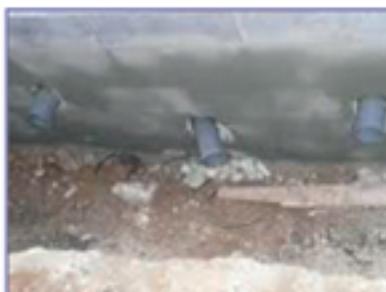
RACCORDEMENTS EN «T» OU «Y»

PROBLÉMATIQUE : En sortie de VS, les raccordements à la canalisation d'évacuation collective sont souvent problématiques. En effet, les tuyaux se présentent selon des angles très divergents.

SOLUTION : Utiliser un coude RIBON PRODUCTS seul, ou en complément des angles standards, est la solution de simplicité pour résoudre les sorties en diagonale.
