## Soupape 2000 3b purgeur automatique après 00 - FRISQUET : F3AA40533

Code : F3AA40533/FI

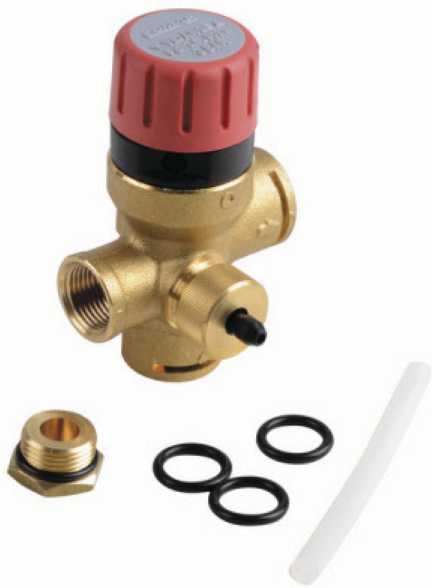
En cas de surplus de pression dans une chaudière, la soupape de sécurité 3 bars est chargée de sa régulation dans le circuit chauffage. Si la pression est trop forte ou si la soupape de sécurité est défectueuse, il faut la remplacer. Cette soupape de la marque FRISQUET s'adapte sur différents modèles :

- Pièce détachée FRISQUET
- Corps en bronze pour une meilleure durabilité
- Résistance jusqu'à 3 bars pour le chauffage

1. La chaudière doit être éteinte et les vannes se trouvant sous la chaudière fermées
2. Vidangez la chaudière
3. Patientez jusqu'à ce que l'aiguille du manomètre affiche 0
4. Au niveau de la soupape, enlevez le clip
5. Changez la pièce défectueuse par la nouvelle pièce de rechange
6. Rouvrez progressivement les vannes et assurez-vous qu'il n'y ait pas de fuite
7. Chassez l'air qui se trouve dans les tuyaux en purgeant le radiateur situé dans la pièce la plus haute et en ouvrant un robinet
8. Afin de faire remonter la pression après la purge, ajoutez de l'eau jusqu'à atteindre 1.5 bar
9. Avant de redémarrer la chaudière, contrôlez l'étanchéité de l'appareil

- Distinguons la soupape de sécurité à tête rouge qui régule le chauffage de la soupape à tête bleue qui s'occupe de la partie hydraulique de la chaudière
- Afin d'éviter les fuites, pensez à poser des joints
- Le diamètre de raccordement et la pression d'utilisation doivent être contrôlés
